**011.23.501 ZIZERS RESERVOIR TEUFELSFRIEDHOF**

**NEUBAU / SANIERUNG**

**RESERVOIR TEUFELSFRIEDHOF UND BOVEL**

# **TECHNISCHER BERICHT MIT VARIANTENSTUDIUM**

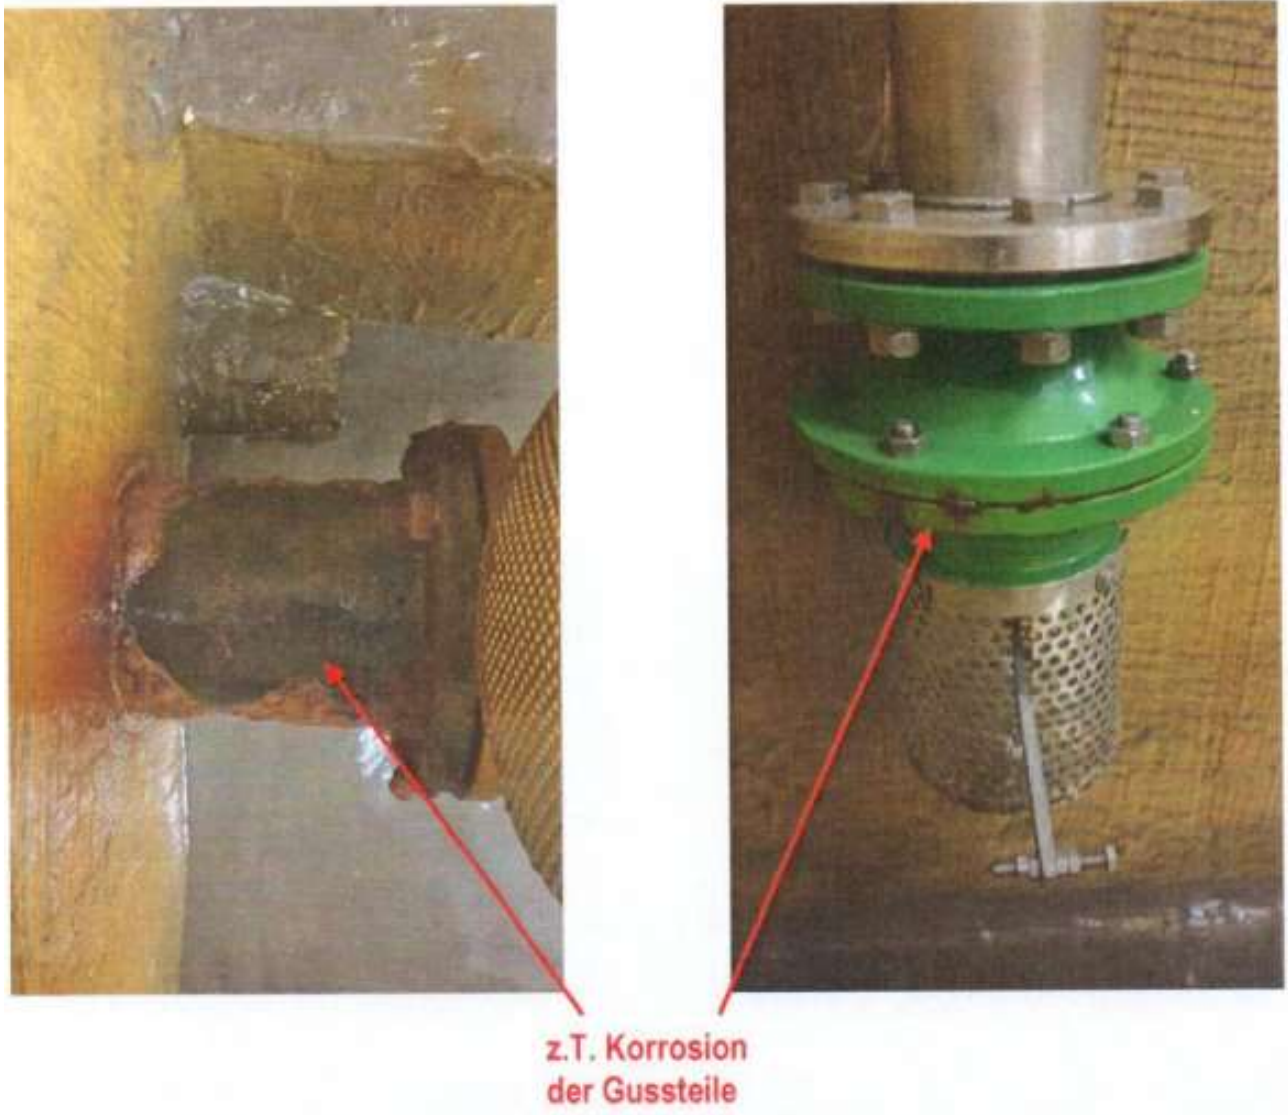
2.06	Zustand der Rohre / Halterungen In den TW-Kammern	Stahl- und Gussteile sind z.T. stark korrodiert / Edelstahl in Ordnung		X
2.07	Zustand Boden	Div. Löcher an Zementüberzug/Thoroseal- Beschichtung		X

Abbildung 1: 2.06 Zustand der Rohre und Halterungen in der Trinkwasserkammer links

Werk13 AG empfiehlt aufgrund der obig erwähnten Mängel und des fortgeschrittenen Alters (Baujahr 1899) den Abbruch des gesamten Reservoirs.

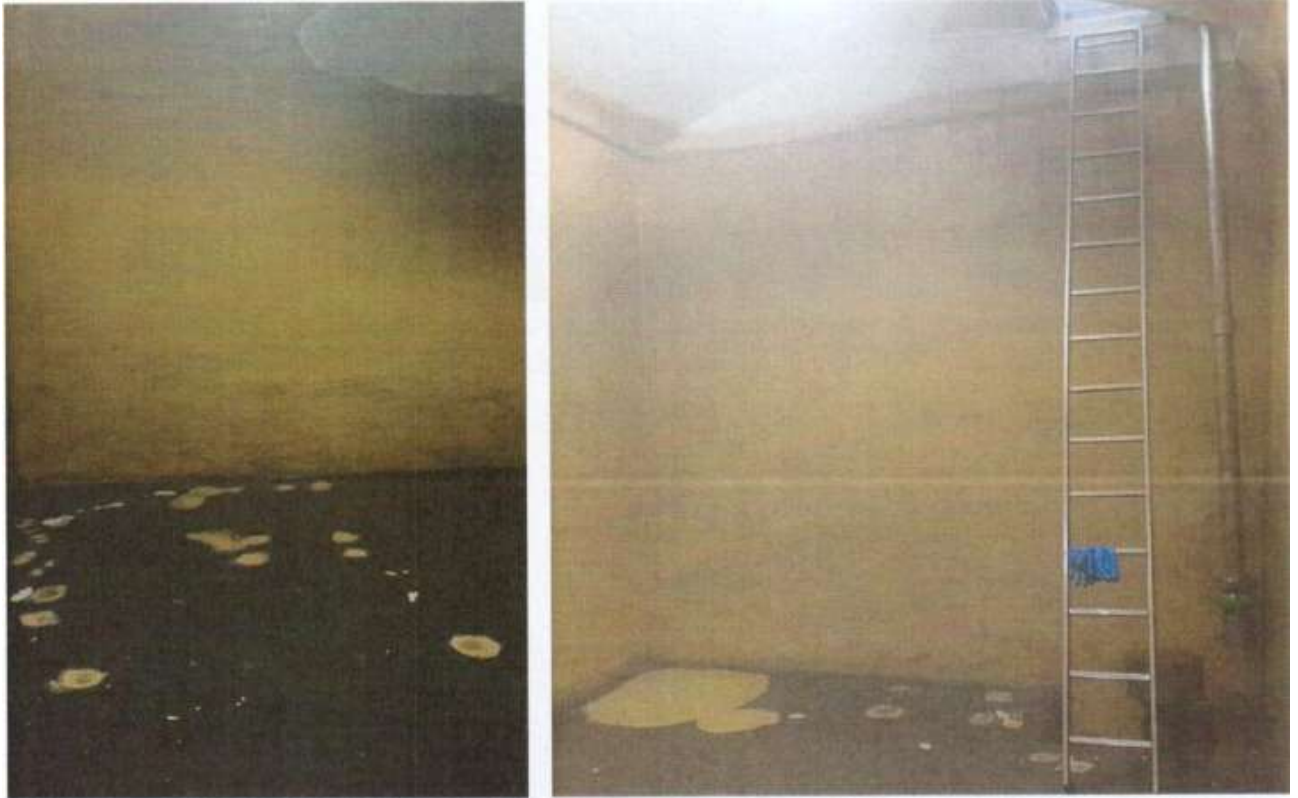
Abbildung 2: 2.07 Zustand vom Boden in der Trinkwasserkammer links

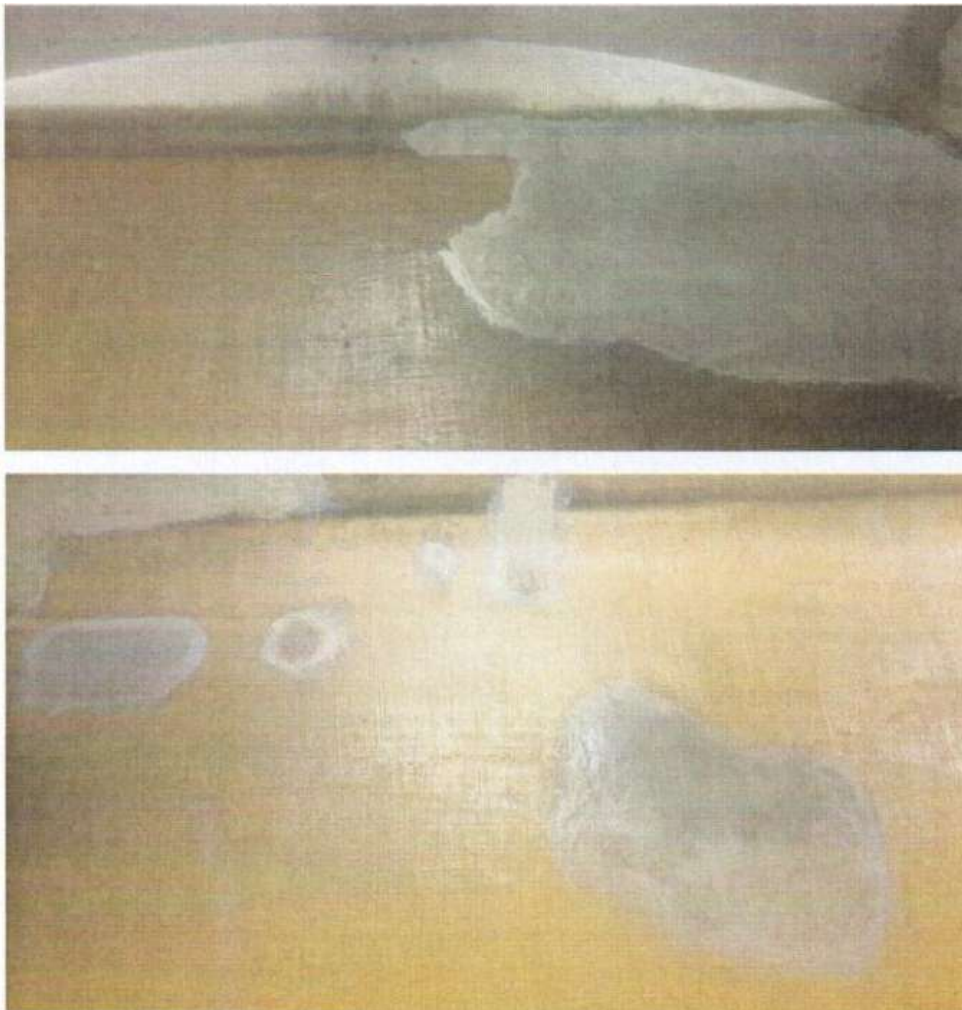
2.08	Zustand Wände	Div. Löcher an Zementüberzug/Thoroseal- Beschichtung / div. Reparaturen		X
2.09	Zustand Decke	Undichte, alte Rohrdurchführung von Lüftungskamin (Schimmelbildung!?)	X

Abbildung 3: 2.08 Zustand der Wände in der Trinkwasserkammer links

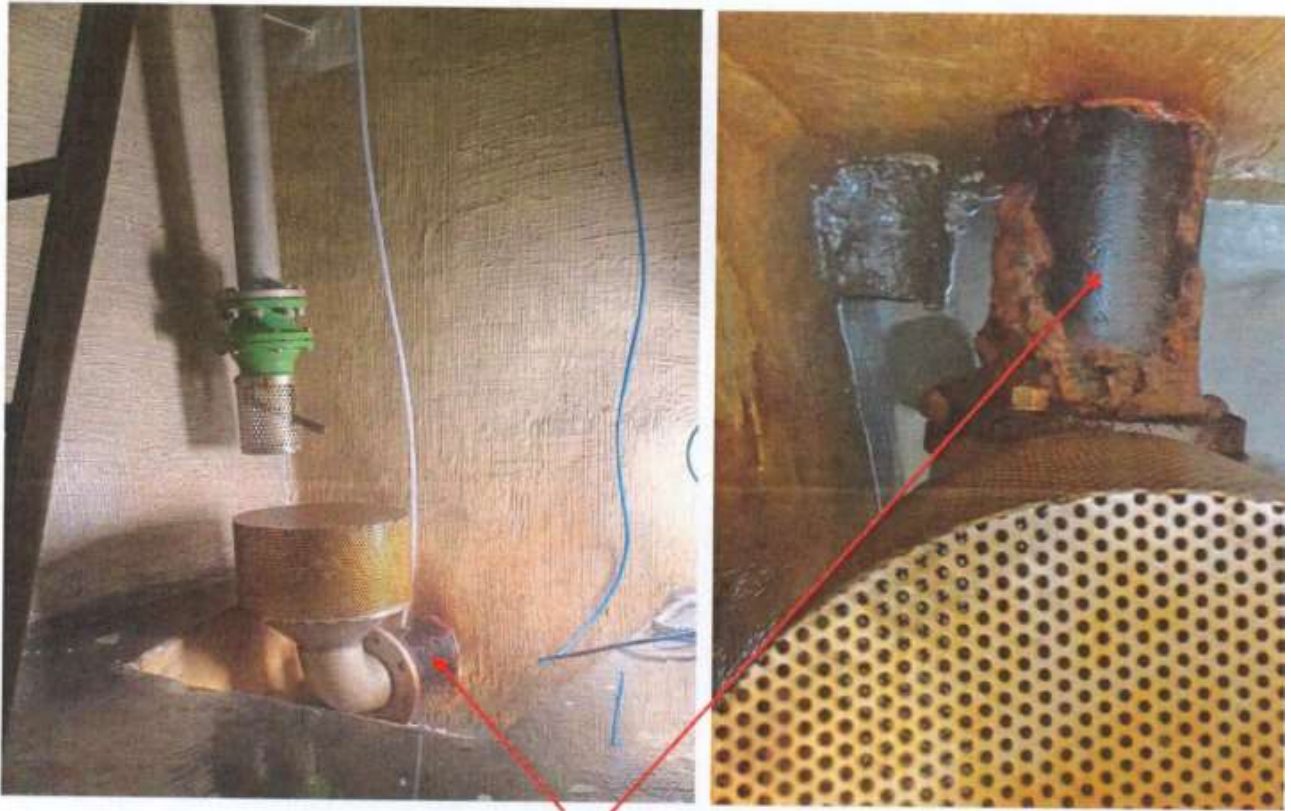
**z.T. Korrosion  
der Gussteile**

Abbildung 4: 2.06 Zustand der Rohre und Halterungen in der Trinkwasserkammer rechts

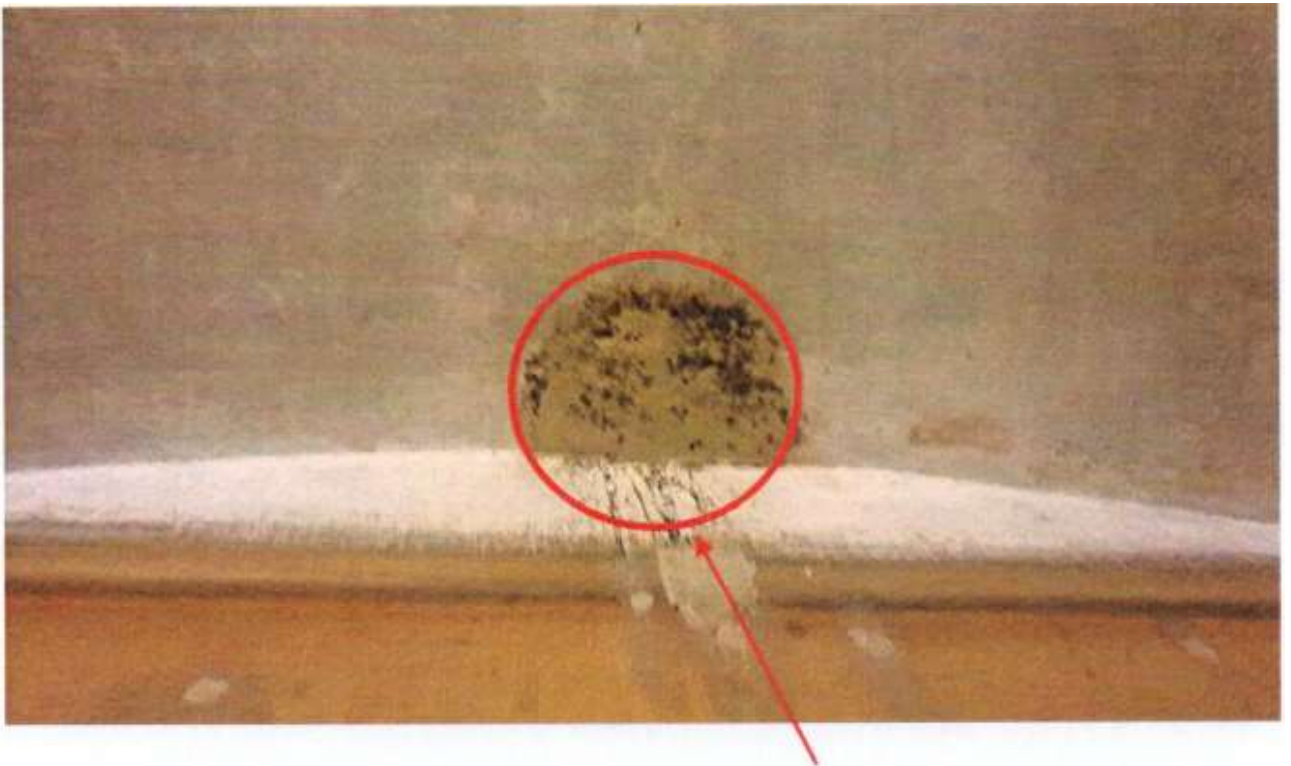
**Undichte, alte Rohrdurchführung von  
Lüftungskamin (Schimmelbildung)**

Abbildung 5: 2.09 Zustand der Decke in der Trinkwasserkammer rechts

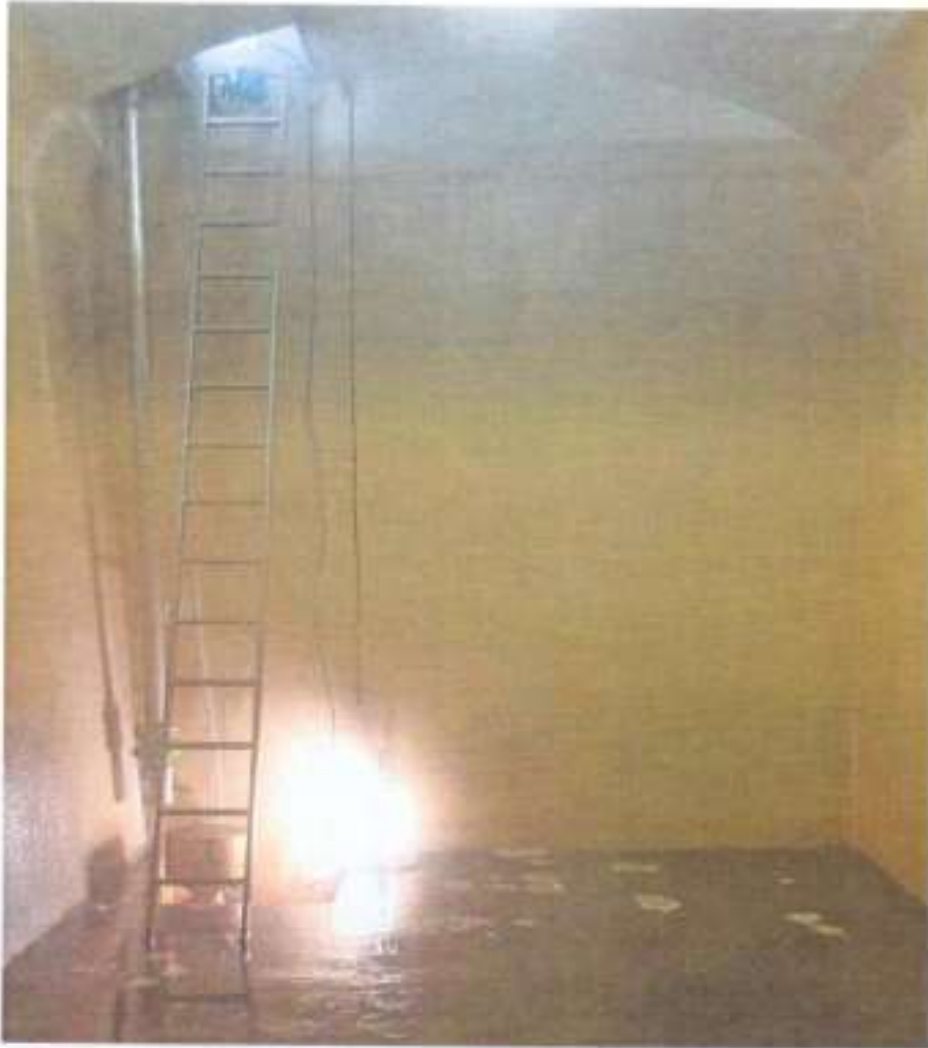
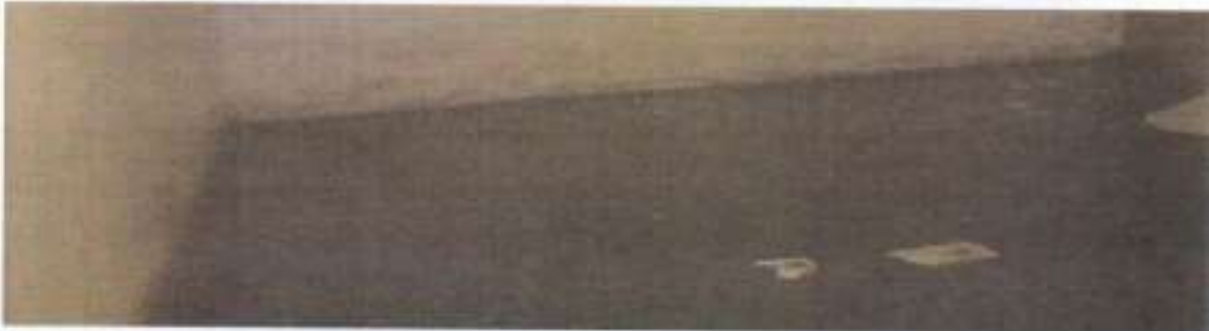
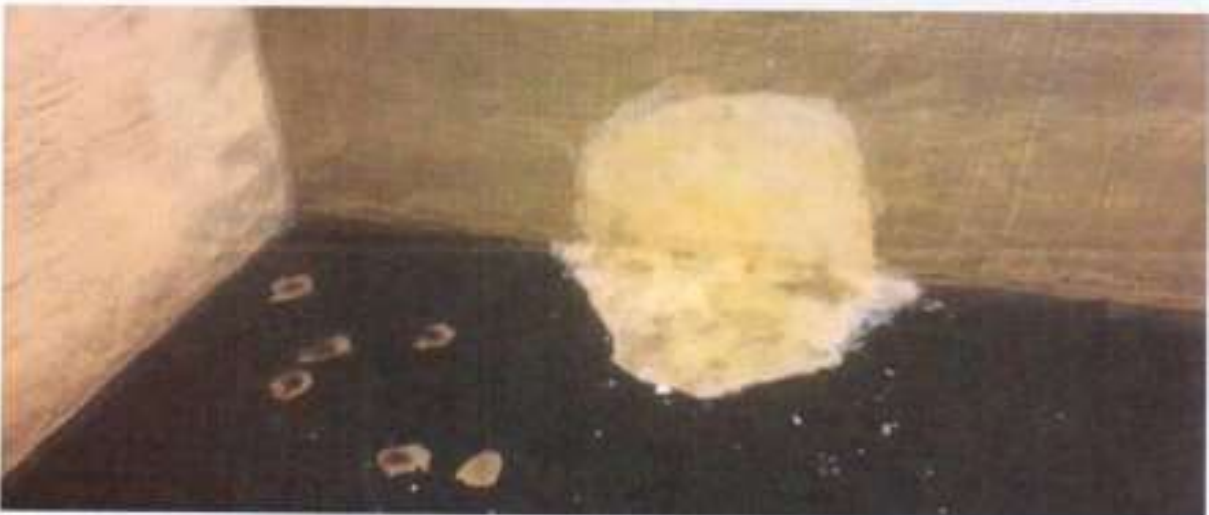
Abbildung 6: 2.07 Zustand vom Boden in der Trinkwasserkammer rechts

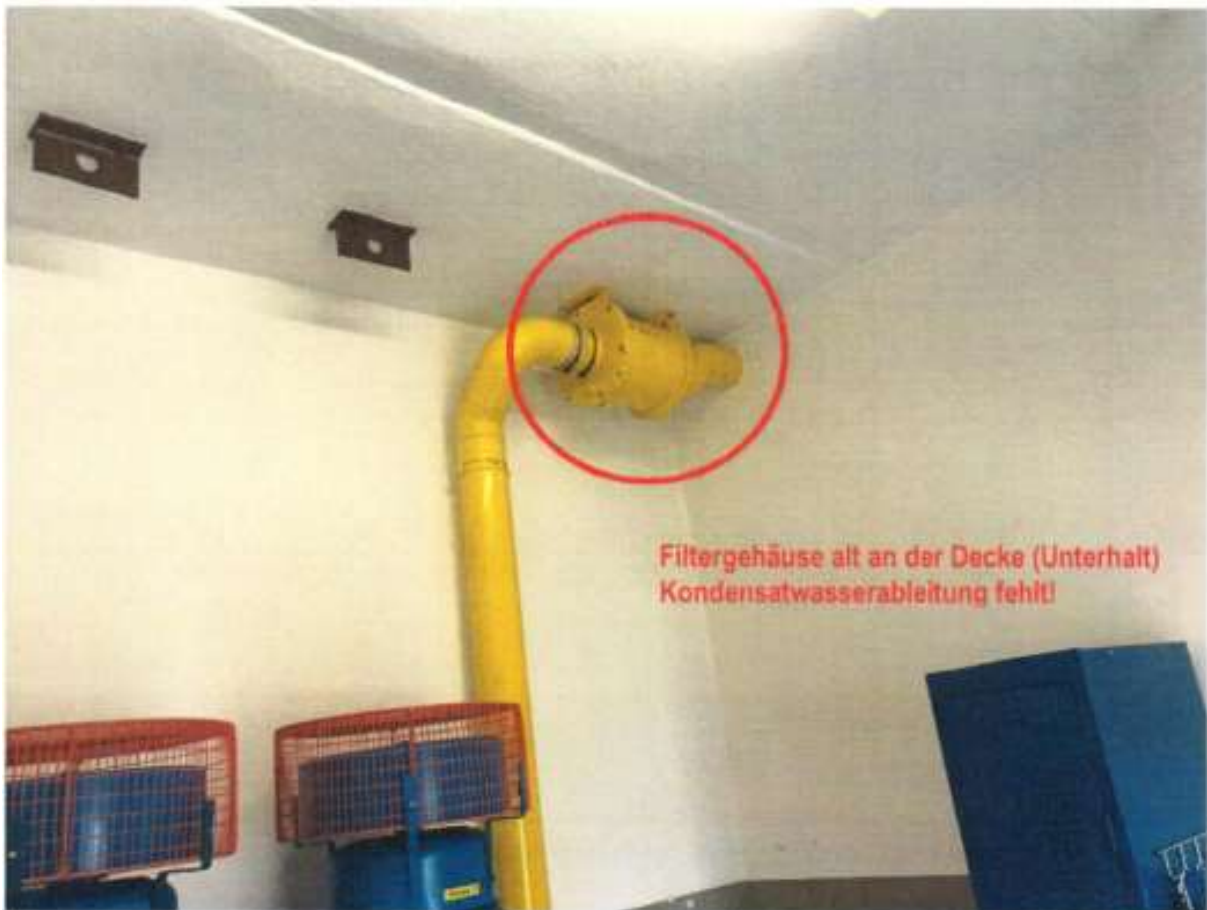
2.10	Hygiene in den Kammern	Eisenablagerungen (Braun/Rot) an der Beschichtung (Hydraulik überprüfen?!)		X
2.11	Belüftung Trinkwasserkammern (1 x vorh. Für beide Kammern!?)	Kondensatwasserabltg. fehlt / Unterhalt erschwert (Filter an der Decke)	X

Abbildung 7: 2.11 Belüftung Trinkwasserkammern (1x für beide Kammern)

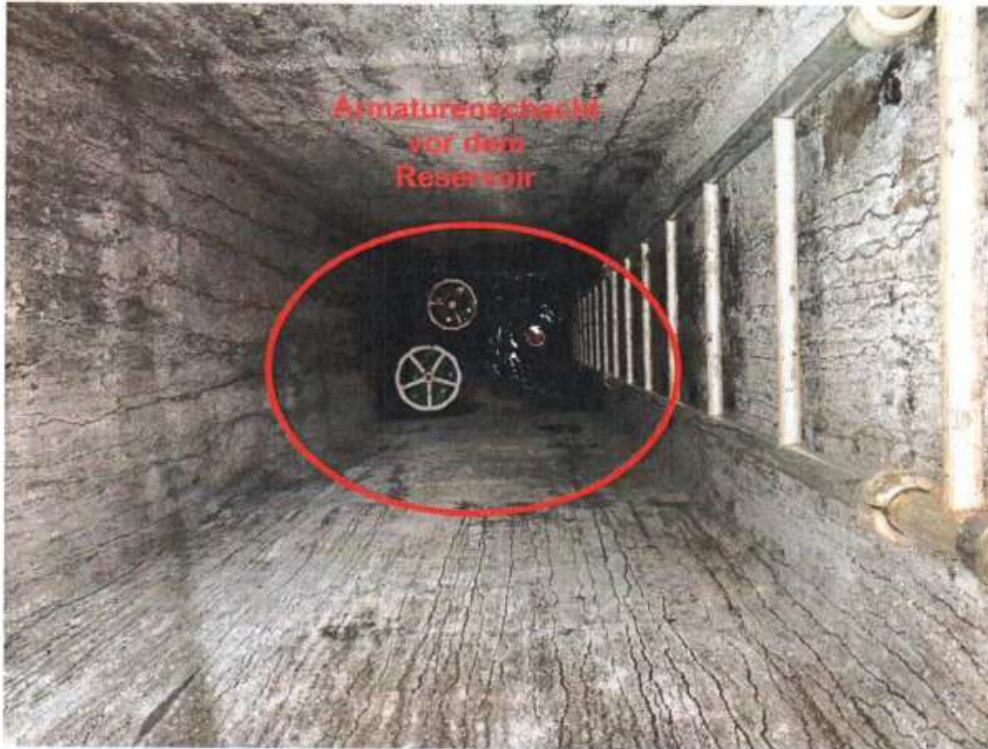
1.07	Arbeitssicherheit Unterhalt	Umstellungen für UH in Schacht vor Res.		X
2.01	Eingang Trinkwasserkammer	Von oben / Edelstahlabdeckung		
2.02	Sichtkontrolle der TW-Kammer	(siehe 2.7 – 2.10)		X

Abbildung 8: 1.07 Arbeitssicherheit Unterhalt

Werk13 AG empfiehlt aufgrund der obig erwähnten Mängel und des fortgeschrittenen Alters ebenfalls den Abbruch der Brauchwasserkammer inkl. Armaturenschacht von 1922.

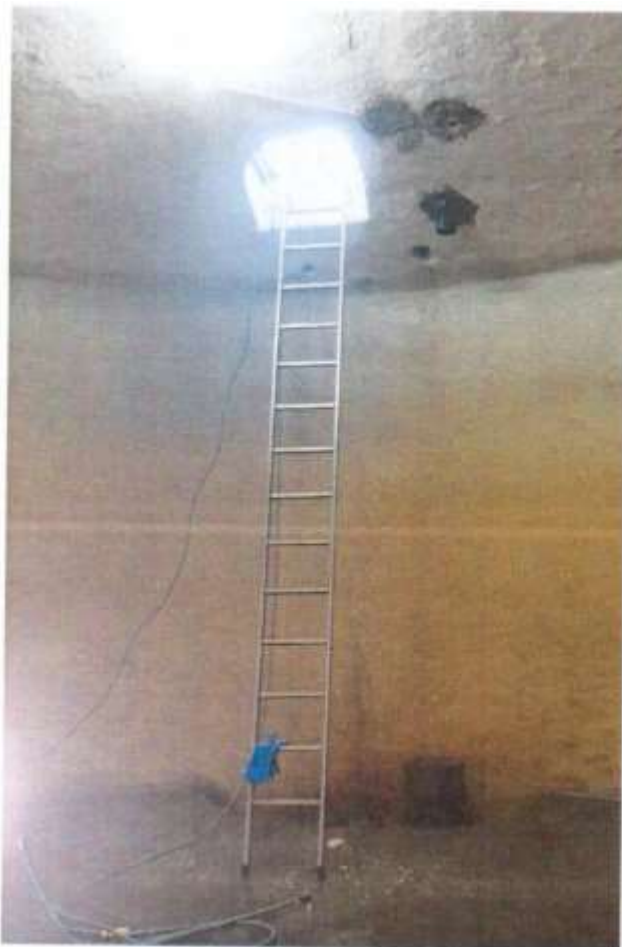
2.03	Beleuchtung der Kammer	1 FL vorhanden / zu wenig		X
2.04	Tageslichteinfall	(nein) In Ordnung		
2.05	Einstieg Trinkwasserkammer	Von oben über eine V2-A Stahlleiter		X

**Oberer Einstieg  
mit Einstiegsleiter**

Abbildung 9: 2.05 Einstieg in die Trinkwasserkammer

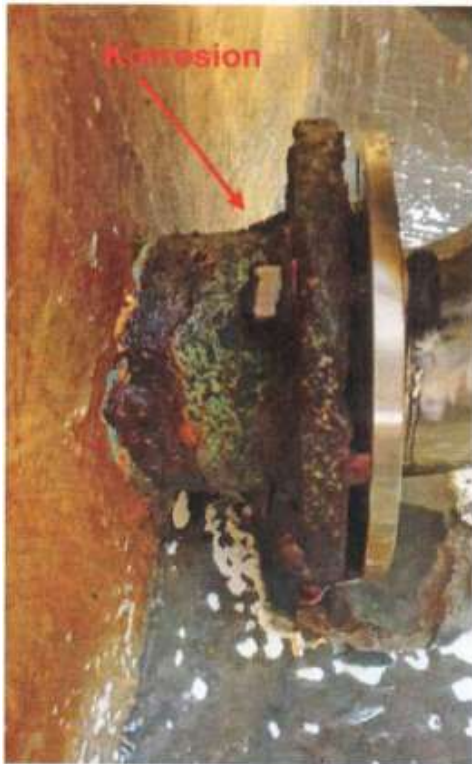
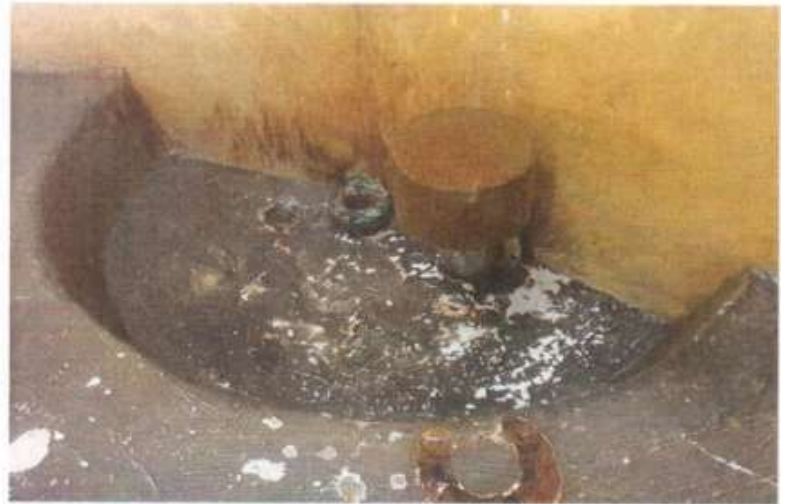
2.06	Zustand der Rohre / Halterungen In der TW-Kammer	Stahl- und Gussteile sind z.T. stark korrodiert / Edelstahl in Ordnung		X
2.07	Zustand Boden	Div. Löcher/Flecken an Zementüberzug / Thoroseal- Beschichtung		X

Abbildung 10: 2.06 Zustand der Rohre und Halterung in der Trinkwasserkammer

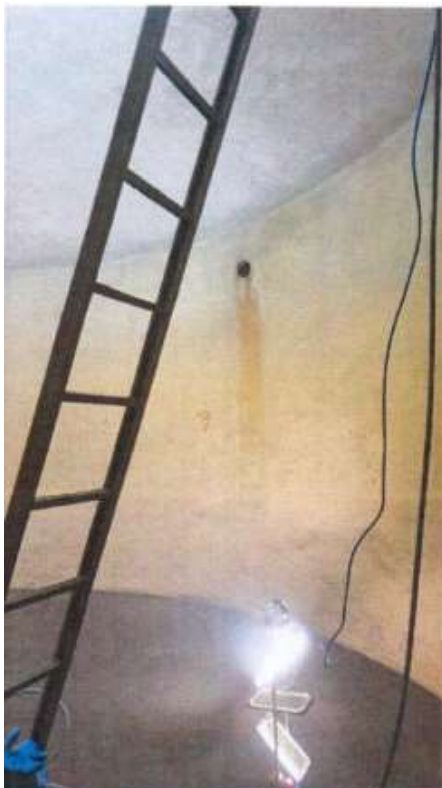
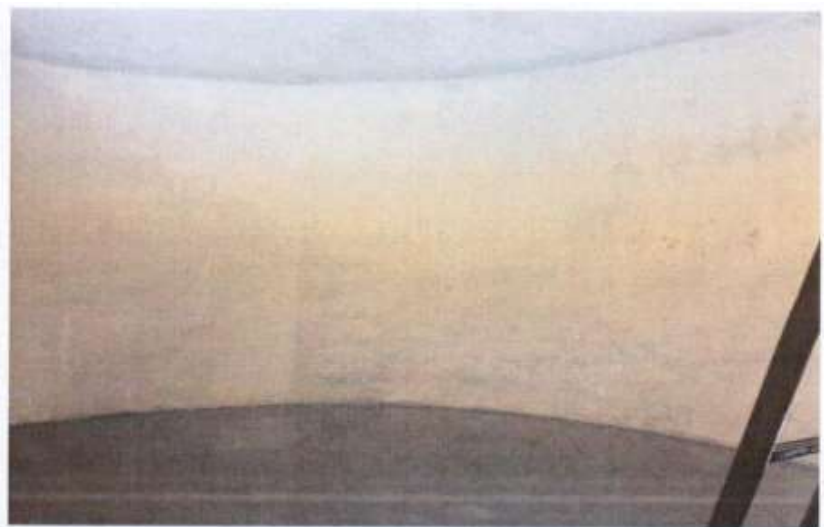
2.08	Zustand Wände	Div. Löcher/Flecken an Zementüberzug / Thoroseal- Beschichtung		X
2.09	Zustand Decke	div. offene Rohrdurchführungen vom Bedienungshaus		X

**Starke Eisen-Mangan  
Ablagerungen**

Abbildung 11: 2.08 Zustand der Wände in der Trinkwasserkammer

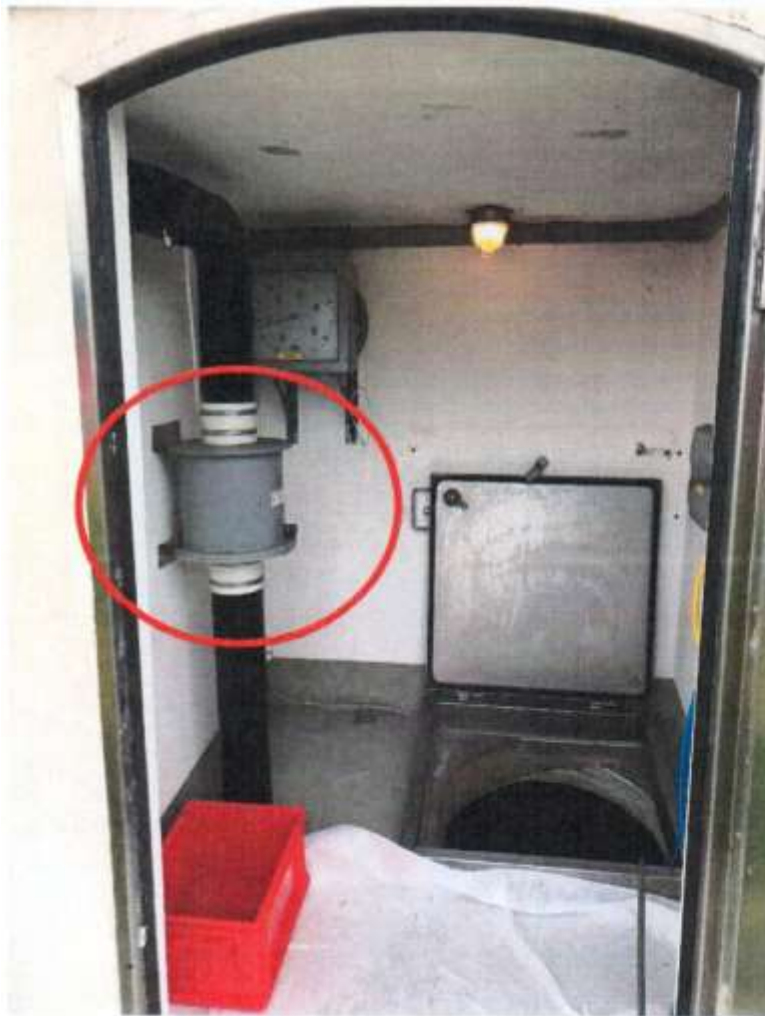
2.10	Hygiene in der Kammer	Eisenablagerungen (Braun/Rot) an der Beschichtung (Hydraulik überprüfen?!)		X
2.11	Belüftung Trinkwasserkammer	Kondensatwasserabtg. fehlt / Anordnung nicht Vandalensicher!	X

**Filtergehäuse ohne  
Kondensatablauf!**

**Anordnung nicht  
Vandalensicher!**

Abbildung 12: 2.11 Belüftung Trinkwasserkammer

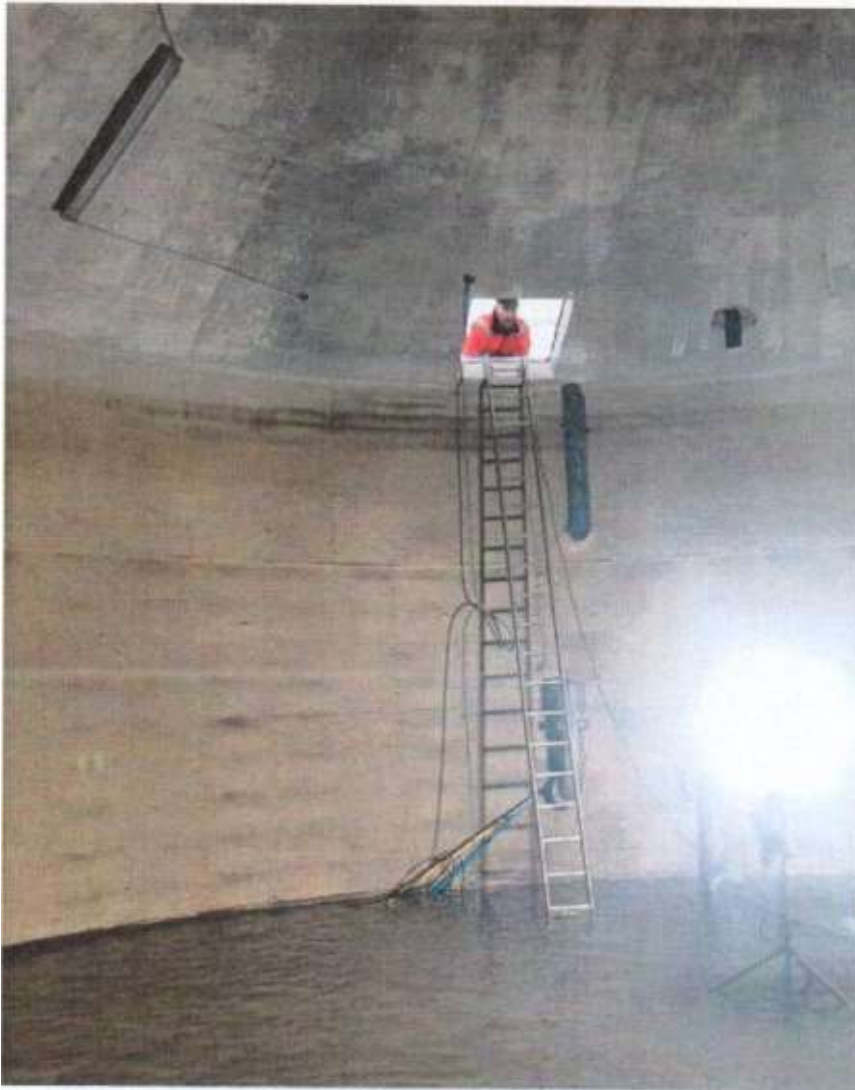
2.03	Beleuchtung der Kammer	Vorhanden FL-Röhren an Decke (defekt)	X	
2.04	Tageslichteinfall	(nein) In Ordnung		
2.05	Einstieg Trinkwasserkammer	Von oben über eine Aluleiter		X

Abbildung 13: 2.05 Einstieg in die Trinkwasserkammer

Werk13 AG empfiehlt aufgrund der obigen Beurteilung eine Behebung der Mängel.

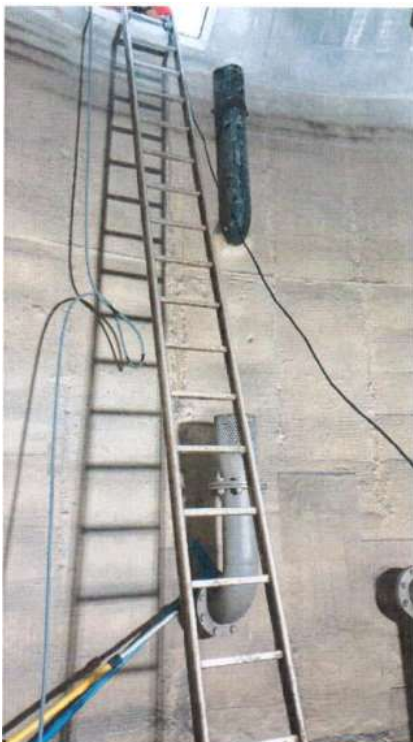
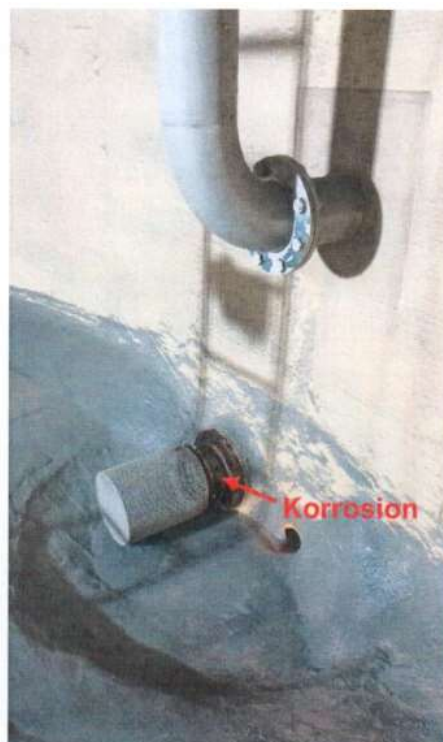
2.06	Zustand der Rohre / Halterungen In der TW-Kammer	Stahl- und Gussteile sind z.T. korrodiert Edelstahl- u. PE-Leitungen = verkalkt		X
2.07	Zustand Boden	Thoroseal- Beschichtung, soweit sichtbar i.o. (grau gestrichen?) Rohr verschliessen!		X

Abbildung 14: 2.06 Zustand der Rohre und Halterungen in der Trinkwasserkammer

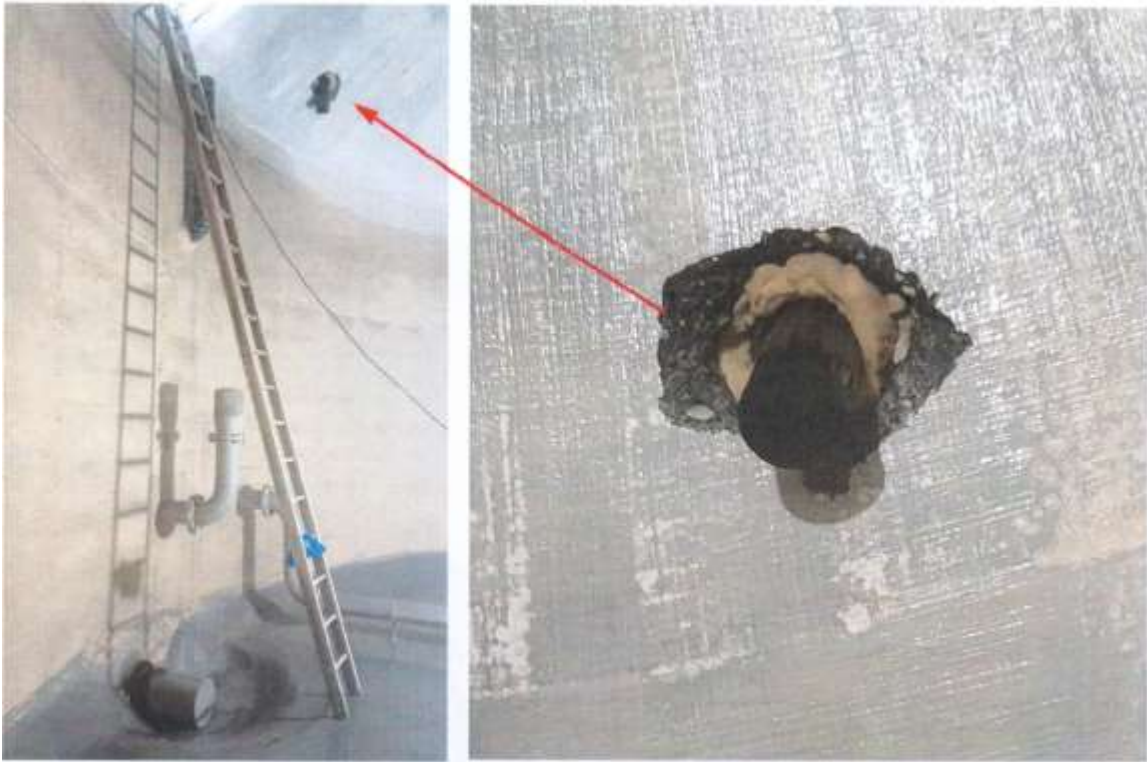
2.08	Zustand Wände	Mineralputz weist Verkalkung auf		X
2.09	Zustand Decke	Beton soweit sichtbar in Ordnung / Rohrdurchführung Be- u. Entlüftung nicht i.o.! z.T. Abplatzungen der Beschichtung / z.T. Korrosion Bewehrung!		X

Abbildung 15: 2.09 Zustand der Decke in der Trinkwasserkammer

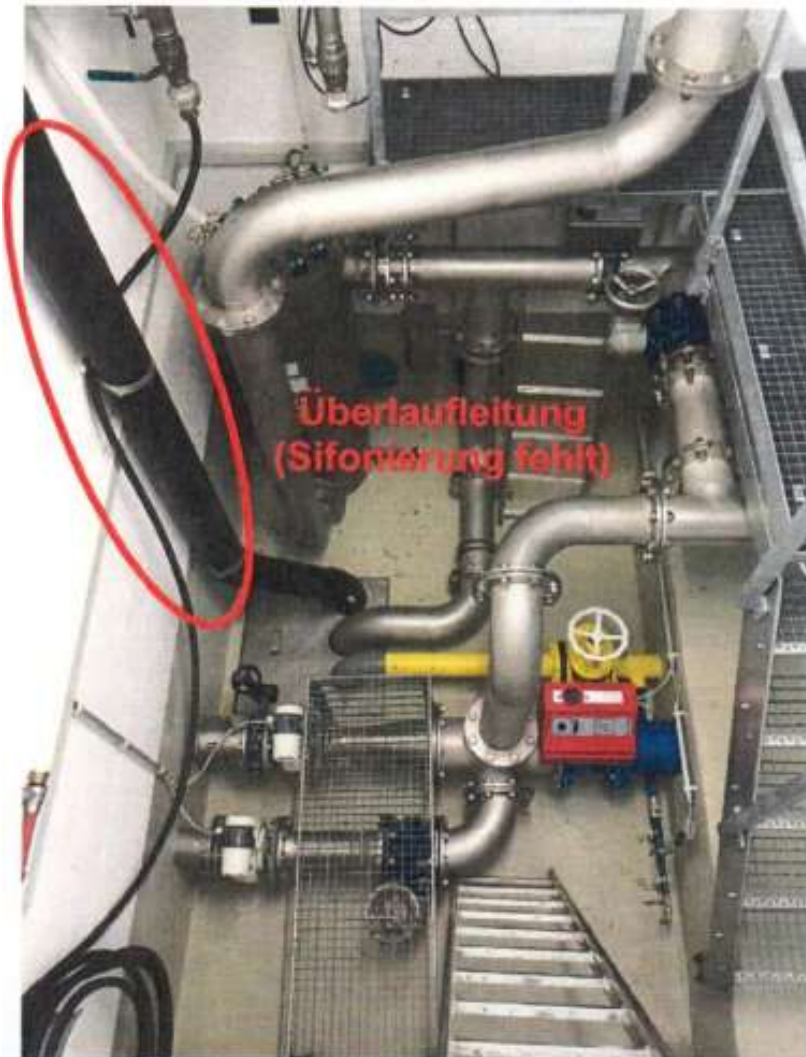
2.10	Hygiene in der Kammer	Kalkablagerung (evtl. Chem. Reinigung)		X
2.11	Belüftung Trinkwasserkammer	In Ordnung		
2.12	Überlauf der Kammer	Sifonierung fehlt	X

Abbildung 16: 2.12 Überlauf Wasserkammer

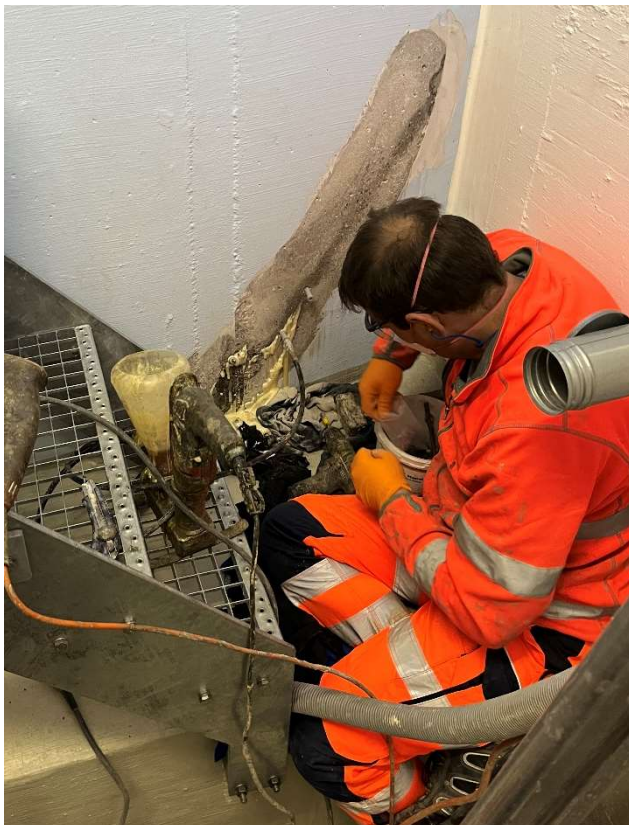
Es wurde ein Wasseraustritt aus der Wasserkammer im Reservoir Bovel gesichtet. Auf den untenstehenden Bildern ist die Reparatur und Wiederinstandstellung zu erkennen. Gemäss BM Stefan Lippuner sind noch weitere, nicht sichtbare Risse in der Wasserkammer zu erkennen.

Abbildung 18: Reparatur Riss WK Bovel

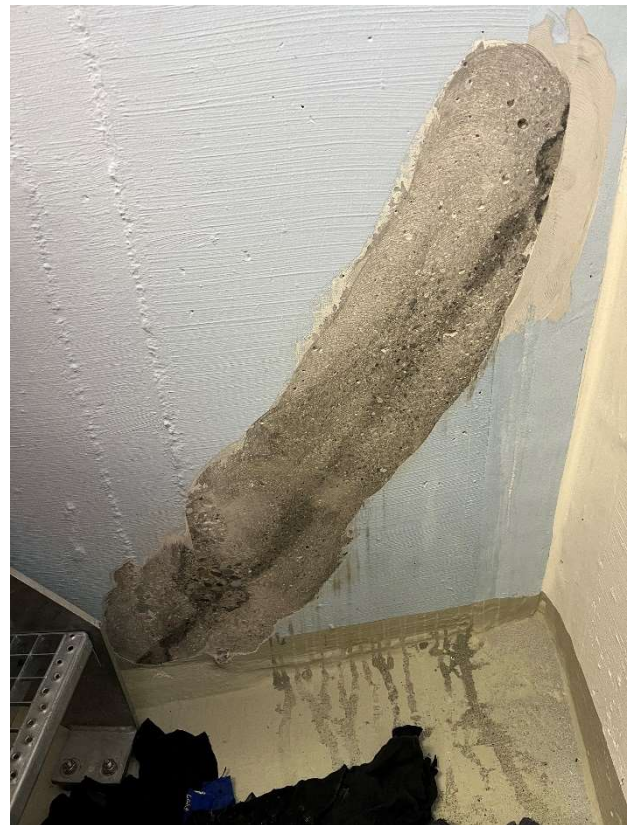
Abbildung 17: Reparatur Riss WK Bovel
